# Leck in Gasleitung löste

- 440 Tonnen Schutt von der Brandruine bereits entfernt
- Experten fanden 10 Zentimeter großes Loch in Plastikrohr
- Tödliche Gefahr nahm unterm Gehsteig ihren fatalen Lauf

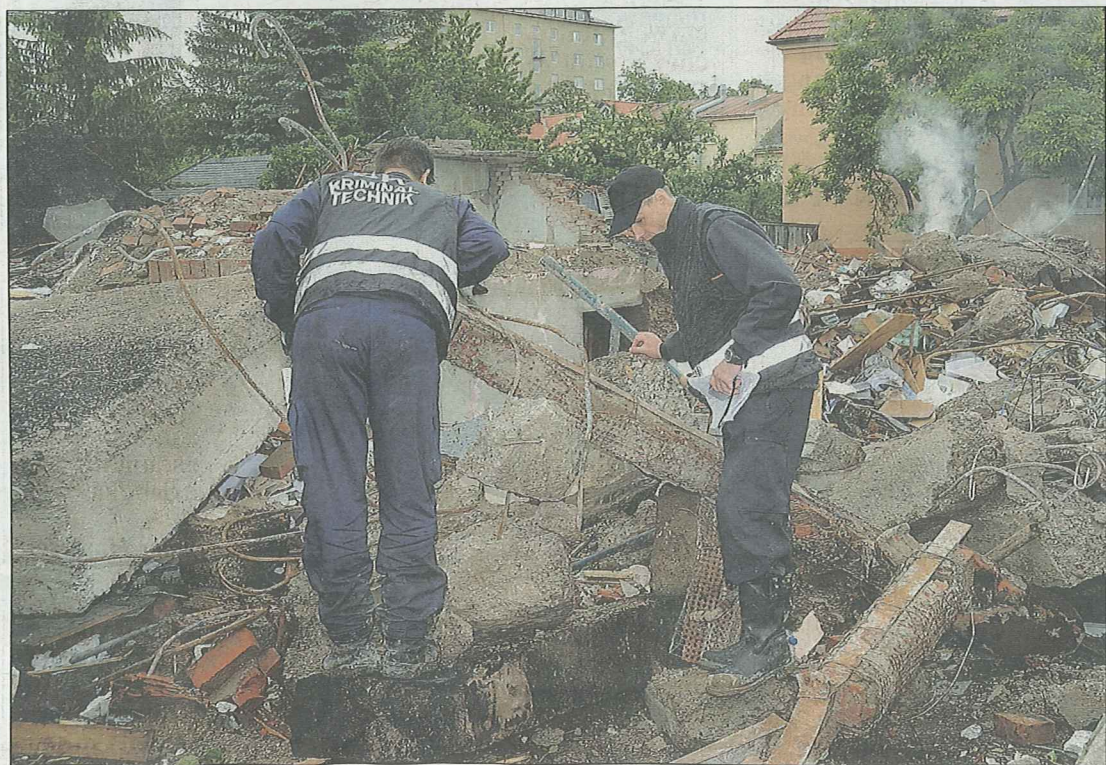
Die Experten des Bundeskriminalamtes durchsuchten die Brandruine nach möglichen Spuren

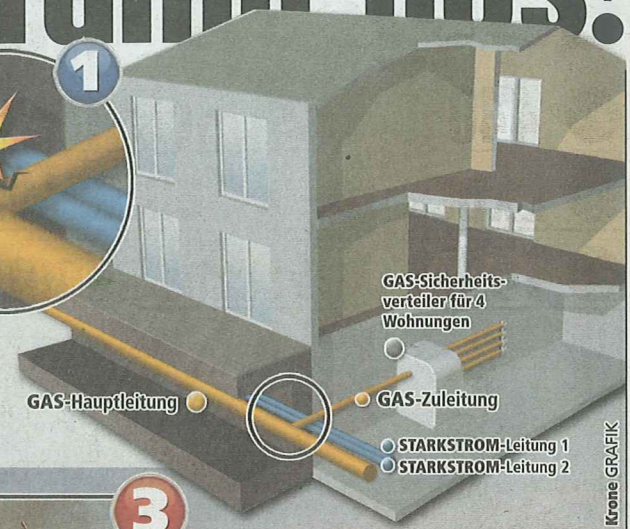
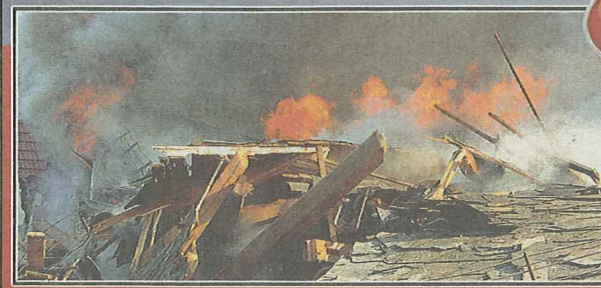
Lichtbogen nach Kurzschluss der Starkstromleitungen brennt Loch in das Kunststoffrohr der Zuleitung zum Haus.

Gas sickert die ganze Nacht durch das Erdreich in den Keller.

Ist eine Gaskonzentration in der Luft zwischen 4,5 und 17 Prozent erreicht, herrscht höchste Explosionsgefahr! Jeder Funke (Lichtschalter, elektrisches Gerät etc.) kann das Gemisch zur Detonation bringen.

Nicht nur die Brandruine, sondern auch alle Gas-Zuleitungen wurden von Experten untersucht. In der schematischen Darstellung ist zu sehen, wo das Leck in der Gasleitung vor dem Haus entstand.

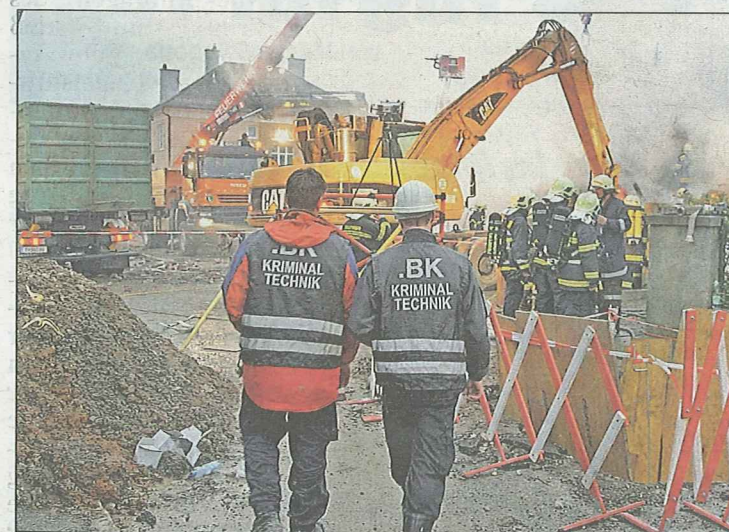
Kriminaltechniker waren auch bei den Aufräumarbeiten dabei
