# Leck in Gasleitung löste

- 440 Tonnen Schutt von der Brandruine bereits entfernt
- Experten fanden 10 Zentimeter großes Loch in Plastikrohr
- Tödliche Gefahr nahm unterm Gehsteig ihren fatalen Lauf

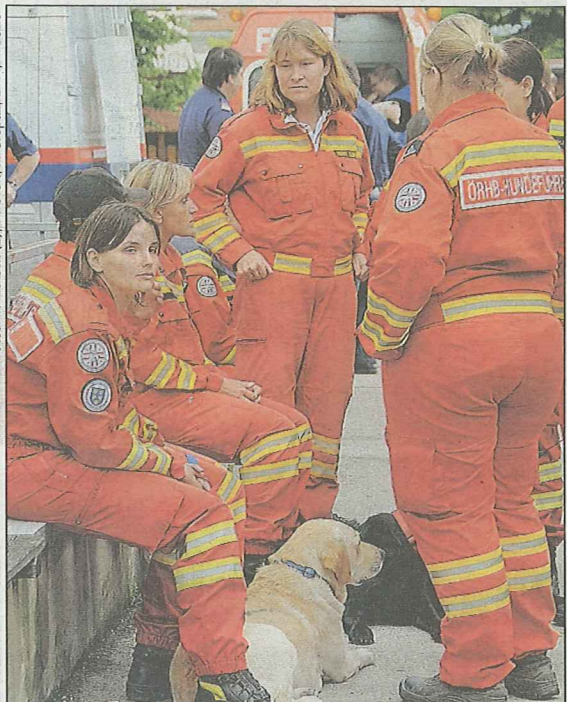
Ein zehn Zentimeter großes Leck in der Gaszuleitung direkt unter dem Trottoir! Das ist die Ursache für die tödliche Gas-Katastrophe von St. Pölten (NÖ). Den Untersuchungen der Brandermittler zufolge steht auch fest, dass ein „elektrischer Spannungsbogen“ nach einem Kurzschluss das Loch in die Plastikleitung gebrannt hat. Danach sickerten stundenlang Unmengen an Gas in den Keller des Hauses – bis sich das tödliche Gemisch entzündete...

Bereits Freitagvormittag wurde diese Annahme durch erste Spuren gesichert – Experten entdeckten 90 cm unter der Erde beim Gehsteig ein zehn cm großes

Loch in der Gas-Zuleitung, die von der Hauptleitung ins Haus führt. Bei Dichtheits- und Druckprüfungen des Bundeskriminalamtes stieß man u. a. auf die „Schwarzfärbung eines Kunststoffrohres“, wie es in Expertenkreisen heißt. Diese verräterische Färbung eines gelben Plastikrohres wies eindeutig auf einen Gasaustritt über längere Zeit hindurch hin.

Lichtbogen nach Kurzschluss der Starkstromleitungen brennt Loch in das Kunststoffrohr der Zuleitung zum Haus.
